RESTAURATION DU MARAIS DES PLANCHES

Retour d'expérience d'actions pour les zones humides des vallées du Rhône et de la Saône

Syndicat du Haut-Rhône et
Commune de Murs-et-Gélignieux

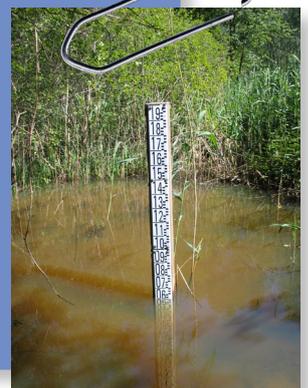
Échelle limnimétrique à l'exutoire du site

Suite à la mise en place des seuils, deux échelles limnimétriques ont été implantées.

Un suivi hydrologique des niveaux est fait chaque mois par le Syndicat du Haut-Rhône ; et après chaque crue par la Commune.

Aux saisons humides, les niveaux d'eau sont plus hauts qu'auparavant, mais l'étanchéité des bouchons tourbeux ne semble cependant pas optimale.

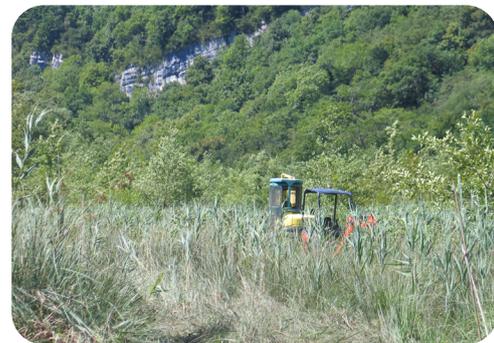
- 1 Arrachage mécanique des ligneux à l'aide d'une pelle mécanique équipée d'une pince d'arrachage.

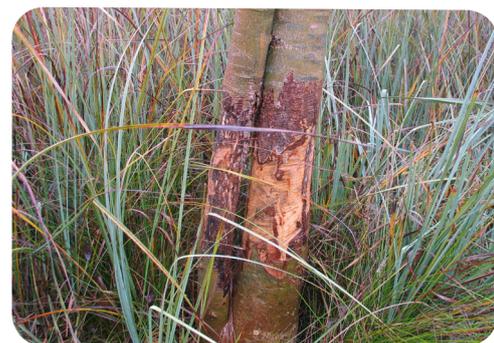
- 2 L'annélation des aulnes de $\varnothing > 15$ cm consiste à écorcer l'arbre sur toute sa circonférence pour le dévitaliser.

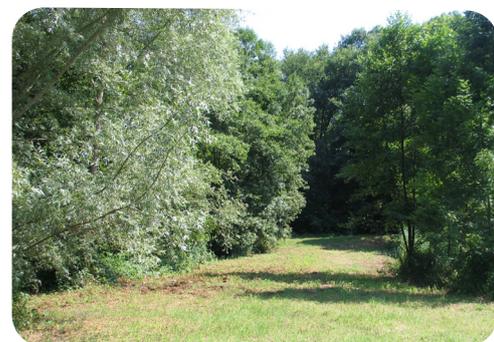
- 3 Le broyage de la végétation sur la digue située dans le marais est assuré par l'agriculteur, ancien maire de la commune.

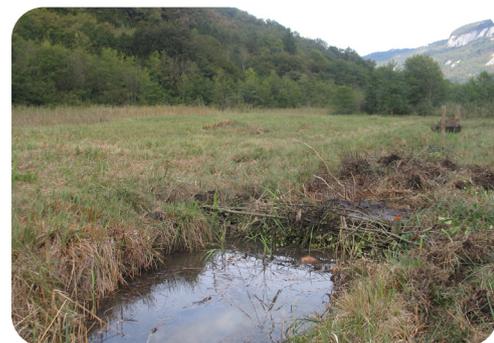
- 4 Au niveau du fossé central, les bouchons tourbeux ont montré leur efficacité dès les premières pluies. Un étalement latéral de la lame d'eau a été constaté.

- Quatre seuils de bouchons tourbeux ont été positionnés dans le fossé central. Les matériaux utilisés sont composés à 30% de tourbe locale et 70% des ligneux arrachés. Les seuils ont montré leur efficacité, cependant ils nécessiteraient une reprise partielle pour augmenter leur étanchéité en raison du piétinement lié aux sangliers.

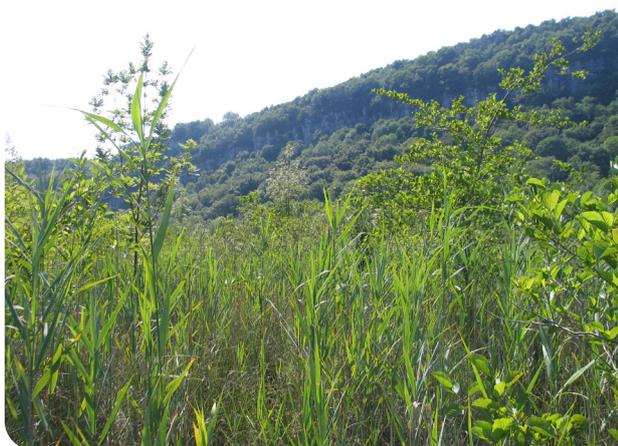
Site avant travaux de restauration

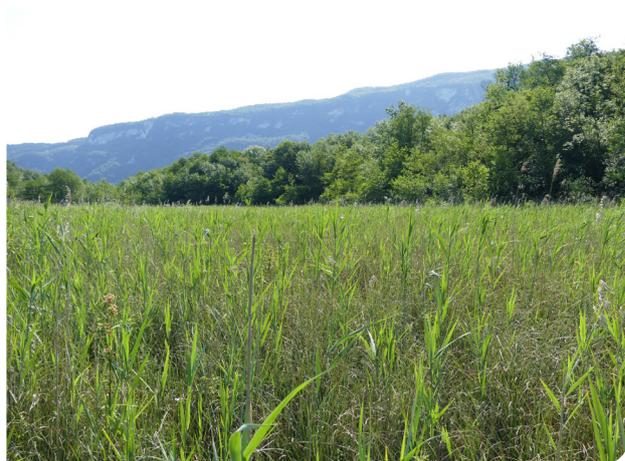
En 2019 : roselière de type cladiaie diversifiée

Les travaux de restauration ont permis de rouvrir le milieu et de restaurer une cladaie diversifiée.
